## 地震による都市域斜面災害 —2011年東北地方太平洋沖地震を例として—

村尾英彦\*・釜井俊孝\*\*・太田英将\*\*\*

*Jour. Japan Soc. Eng. Geol.*, Vol.53, No.6, pp.292-301, 2013

## Slope Disaster in Urban Residential Region by Earthquake —Take “The 2011 off the Pacific Coast of Tohoku Earthquake” as an Example—

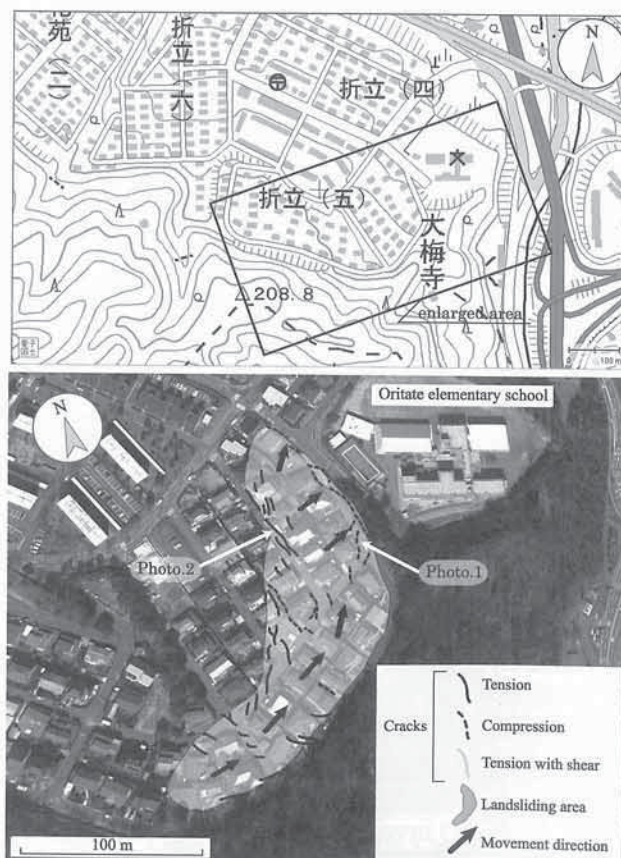
図-5 仙台市青葉区折立地区の変動状況

変動した谷埋め型盛土は元来U字もしくは、V字形の谷を盛土によって埋立てたものである。変動土塊の層厚と幅は、旧地形に依存するが、傾向として10m未満のものが多く見られ、地山と盛土の境界周辺がすべり面となる。また、地下水位は地表面に近い位置に形成されている。仙台市青葉区折立5丁目では、顕著な変動が発生した。折立地区は、1972年頃に造成された比較的古い住宅地である。折立地区から約9km離れた、1978年宮城県沖地震の際に被害を受けた仙台市宮城野区鶴ヶ谷団地とほぼ同時期に開発されているが、当時の被害は報告されていない。図-5に折立地区の変動状況を示す。変動は旧谷地形に沿って形成されており、旧版地形図と地表変状の分布から推定される変動土塊の層厚は10m未満であり、変動土塊は、ほぼ盛土底面ですべてっていると推定される。写真-1に示すように圧縮域の変状が顕著であり、圧縮域にあたる箇所の多くの住宅が破壊

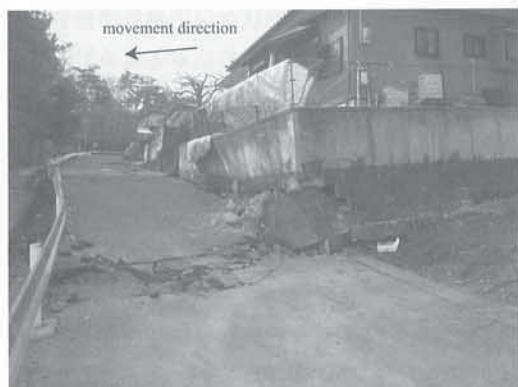
写真-1 仙台市青葉区折立地区における圧縮部状況

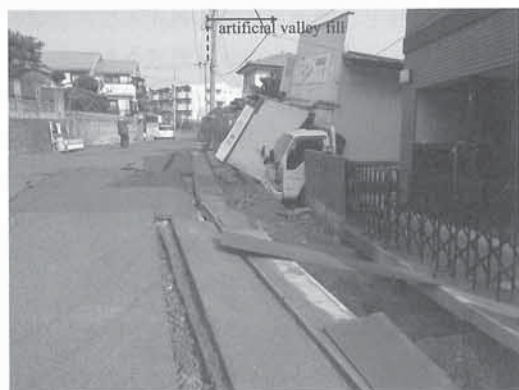
写真-2 仙台市青葉区折立地区における引張亀裂状況

された。明瞭な頭部滑落崖は見られないが、写真-2に示すように右翼部には引張亀裂が連続する。一方、左翼には右横ずれのせん断変位を持つ引張亀裂が発達する。

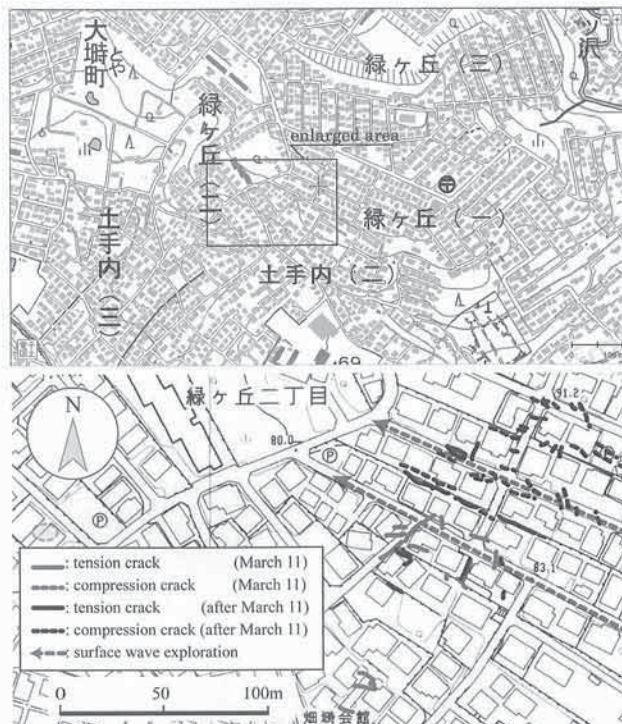
図-6 仙台市太白区緑ヶ丘2丁目の変動状況

仙台市太白区緑ヶ丘2丁目においても、典型的な谷埋め盛土の変動が発生した。地震発生直後の、2011年3月末の時点では明瞭な移動体は形成されていなかったが、数箇月が経過した時点で、図-6に示すように変動土塊の範囲が上部斜面に拡大し、移動体を識別できるようになった。このことは、本震後にも、余震や降雨によって土塊の変動が継続することの具体的な事例である。図-7に移動体を横断する測線で実施した表面波探査結果を示す。盛土と地山のS波速度が異なっており、谷埋め型盛土の横断形状が明瞭に認められる。しかし、盛土層厚は、上部斜面が約8mであるのに対し、下部斜面では約5mと相対的に薄い。谷埋め型盛土では、盛土の層厚が薄いほど変動土塊の側部拘束が減少するため、より不安定になる傾向が知られている。よって、盛土層厚の薄い下部斜面から上部斜面に進行的な破壊もしくは、後退的なすべりによって変動が拡大したと考えられる。

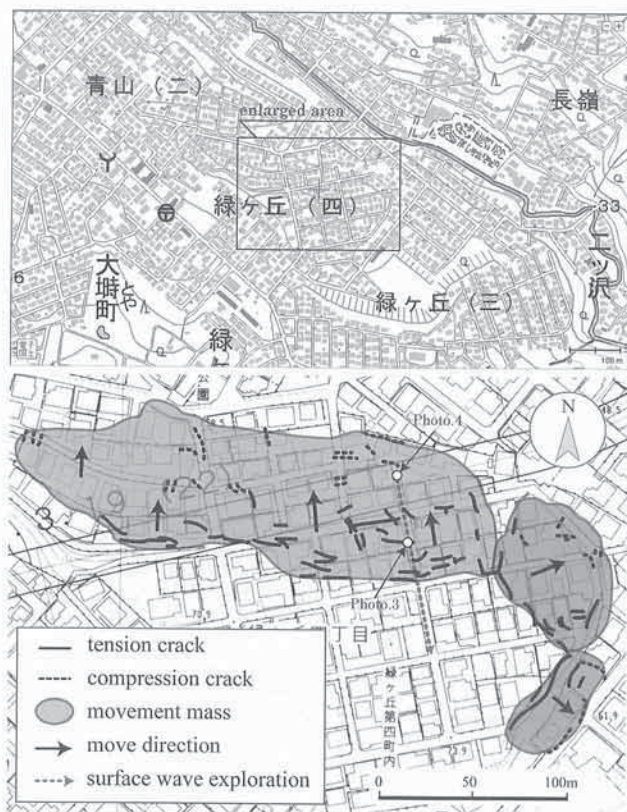
図-8 仙台市太白区緑ヶ丘4丁目の変動状況

仙台市太白区緑ヶ丘4丁目では、腹付け型の盛土造成地が変動した。図-8に変動状況を示す。等高線に沿って、明瞭な頭部引張亀裂が認められる。変動方向は、基盤の地質構造とは関係なく、旧地表面の最大傾斜方向に変動している。本震から60日以上経過した時点と、本震直後の状況を比較すると、写真-3に示すように、擁壁の亀裂拡大が見られることから、余震、降雨の影響で、土塊の変動が継続していることがわかる。また、斜面の末端では、写真-4に示すように、圧縮亀裂を伴う変形や擁壁の変状がみられる。

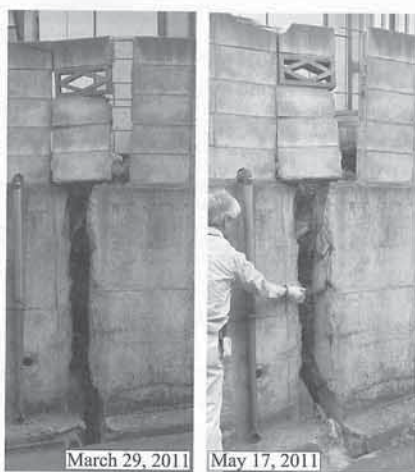
写真-3 仙台市太白区緑ヶ丘4丁目の亀裂拡大状況

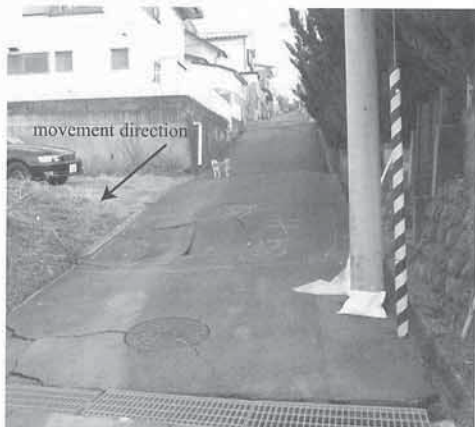
写真-4 仙台市太白区緑ヶ丘4丁目斜面末端部変状状態

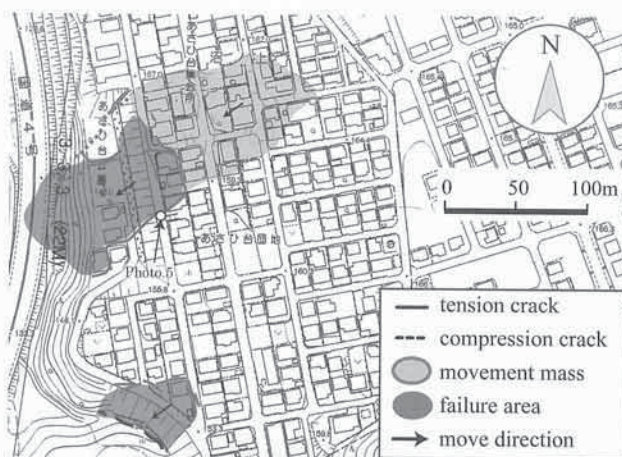
図-9 福島市あさひ台の変動状況

福島市あさひ台では、図-9に示すように谷埋め型盛土の末端部が崩壊し、住宅地に隣接する国道4号線を一時閉塞した。崩壊箇所は幅約60m、長さ約80mで、写真-5に示す現場状況から、盛土層厚は5m以上と想定される。地下水位は、崩壊後に生じた湧水箇所から推定して、崩壊発生前の地表面から3～4m程度の深さに形成されていると考えられる。崩壊箇所の滑落崖から上部に約100m、幅約80m範囲では、引張クラックや段差が生じており、谷埋め型盛土全体が変動していることを示している。ただし、滑落崖上部域と、崩壊発生箇所の変位量の違いは大きく異なり、旧谷地形の出口部分が大きく変動した。また、崩壊発生箇所の南側にも小規模な谷埋め型盛土が存在し、同様な変動が発生している。

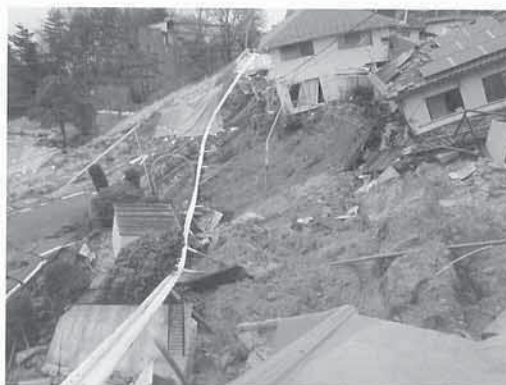
写真-5 福島市あさひ台の崩壊状況

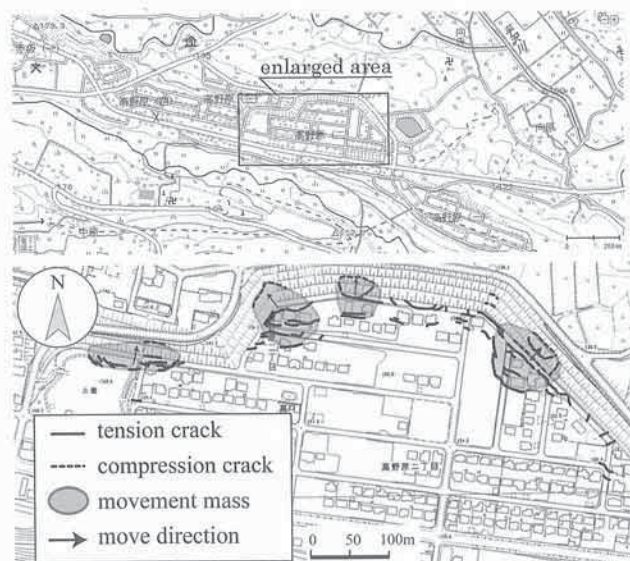
図-10 仙台市青葉区高野原団地の変動状況

仙台市青葉区高野原団地は、広瀬川の高位段丘面を開発した造成地である。段丘面であったため、元来、平坦であった地形に対して、住宅地をより増やすために、周縁部に盛土斜面を造成した。図-10に高野原団地の変動状況を示す。地表変状は、盛土箇所に沿って台地周縁部に帯状に連続している。盛土形式が谷埋め型となる部分では、変状は旧谷地形に沿って台地内部に喰い込むような形となっている。盛土造成された、高台の周縁部に被害が集中するという点で、2004年新潟県中越地震の際に発生した高町団地の被害状況<sup>2)</sup>と類似したパターンであるが、比較的、地下水位が低かったために、大規模な崩壊には至っていない。

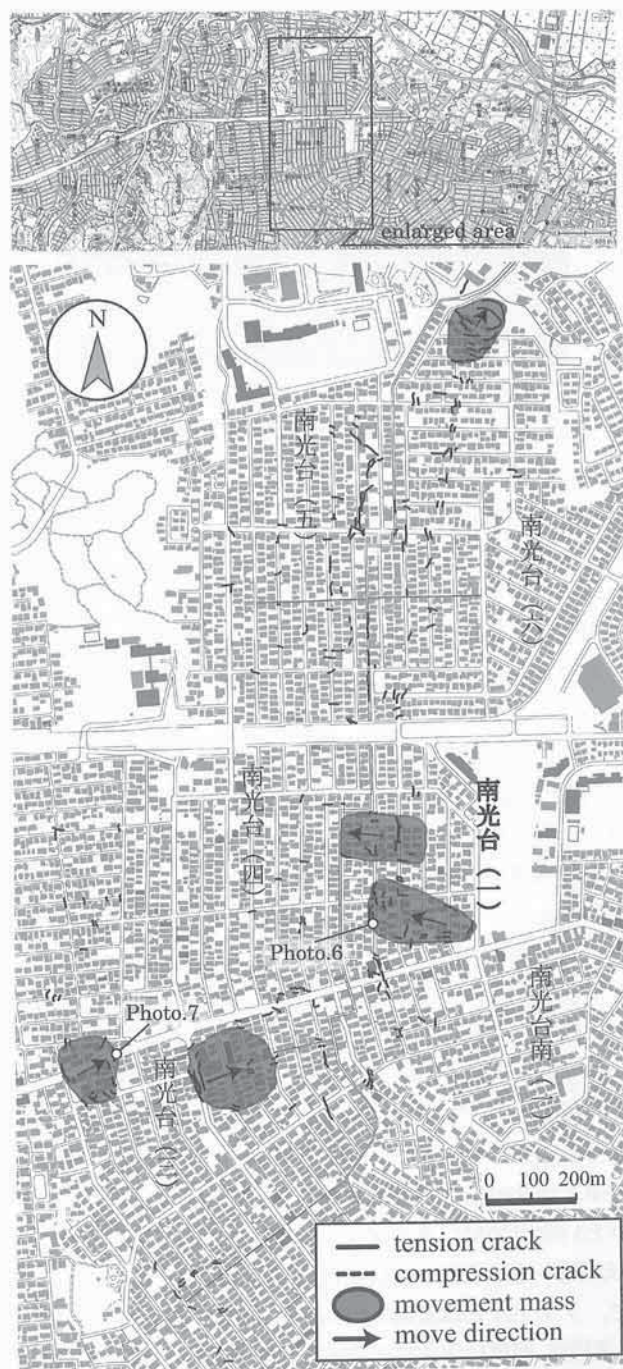
図-11 仙台市青葉区高野原団地の変動状況

仙台市泉区南光台地区では、図-11に示すように、南光台2～6丁目、南光台南1丁目の広い範囲に地表変状が分布する。変状の多くは、切土と盛土の境界部における引張

クラックであるが、支谷を埋めた盛土末端部で圧縮域が形成され、緩傾斜の変動ブロックに発展している。とくに、南光台南1丁目では、幅約70m、長さ約150mの変動ブロックが発達し、写真-6に示すように末端部の顕著な隆起によって多数の住宅や道路に被害を与えている。また、写真-7に示すように、幹線道路上でも変動ブロックが形成され、道路の隆起、クラックの発生によって、交通に支障が生じた。主谷中心部にある排水路では、両岸からの圧縮と、液状化によって水路底面が隆起した。また、南光台6丁目に位置する主谷の出口では盛土斜面が崩壊し、5棟の住宅に被害が発生している。

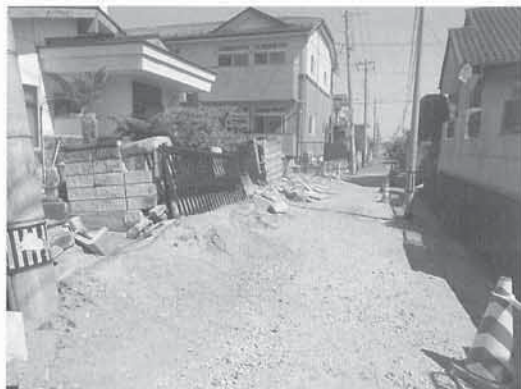
写真-6 仙台市泉区南光台の地表変状(その1)

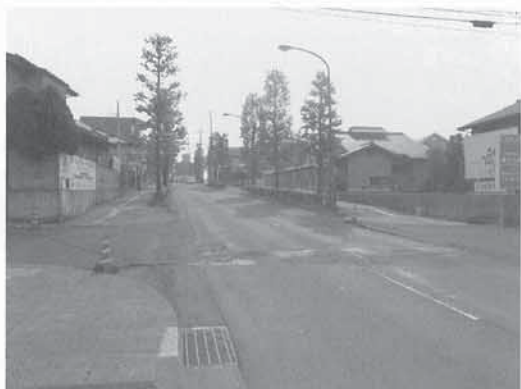
写真-7 仙台市泉区南光台の地表変状(その2)

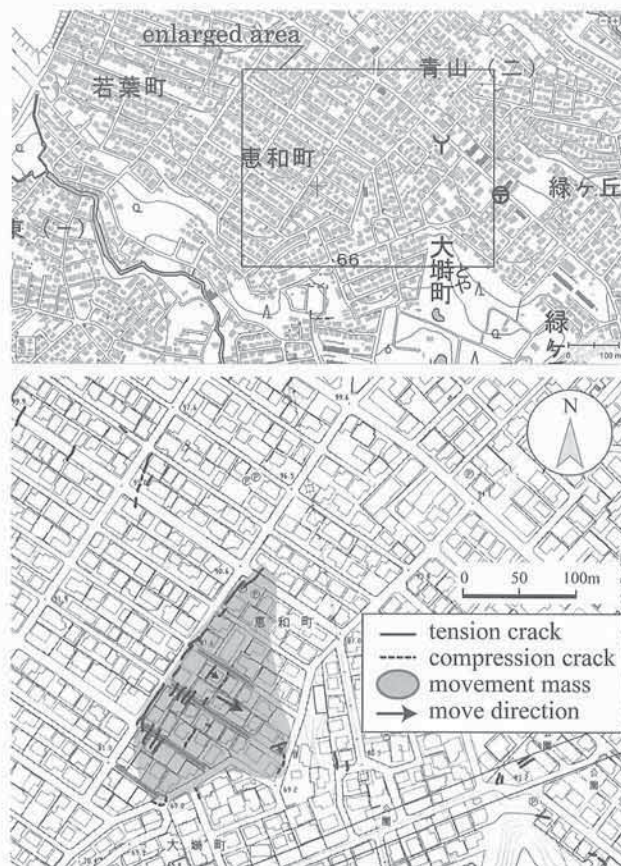
図-12 仙台市太白区恵和町の変動状況

こうした高い地下水位に関連した表層すべりは、より急傾斜の斜面でも発生しており、図-12に示すように、典型的な事例を仙台市太白区恵和町に見ることができる。恵和町の一部には、深い大きな谷を埋めた谷埋め型盛土が存在する。谷埋め型盛土の下部は地表傾斜が急で、擁壁と階段を用いて擁壇状に造成された盛土斜面が広がっている。この階段状斜面の最上部の、地表傾斜の変化点(盛土内部の遷急線)付近には顕著な引張亀裂が確認でき、明瞭な変動土塊の頭部が形成されている。また、階段状斜面の下端付近(盛土内部の遷緩線)には圧縮域が形成されている。圧縮域が形成されている箇所の一部では噴砂痕が認められ、盛土末端部周辺で液状化が発生したと推定される。地下水位が高いため、砂質土が液状化した結果、斜面が不安定化して盛土土塊の変動につながったと考えられる。

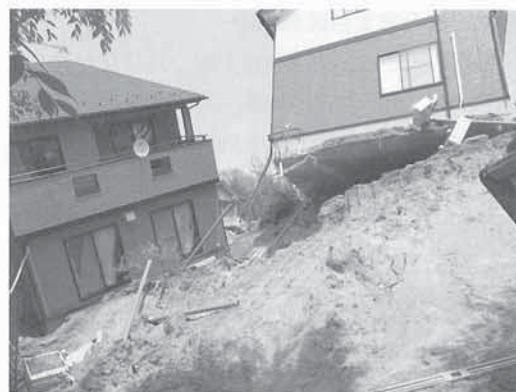
写真-8 仙台市青葉区西花苑の変動状況

仙台市郊外の丘陵を構成する新第三系では、自然斜面の地すべりに関連した盛土造成地の変動が発生している。今回の地震によって発生した、仙台市青葉区西花苑1丁目の再滑動型の地すべり変動は、写真-8に示すように、頭部で住宅4棟を巻き込み、末端部が斜面下部の住宅地に達した。変動発生域は、旧版地形図において、地すべり地形が認められることから、今回の変動域は、地すべり地形の再滑動であると考え、地すべり頭部であった箇所は切土され、

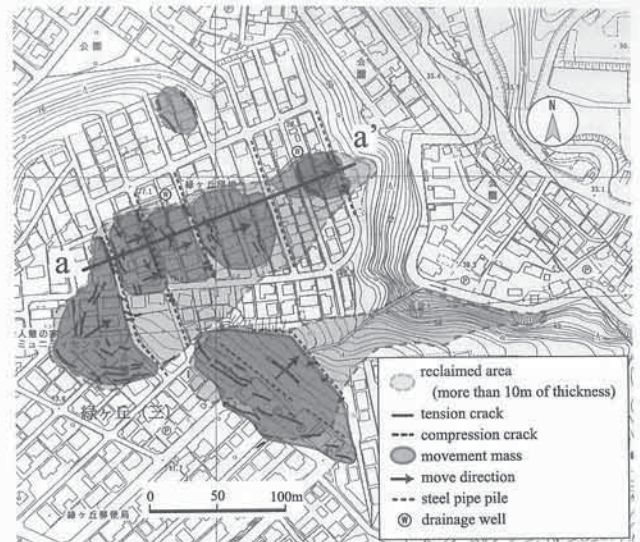
図-13 仙台市太白区緑ヶ丘3丁目の変動状況および対策工の施工位置

太白区緑ヶ丘3丁目では、図-13に示すように、1978年宮城県沖地震後に5列の鋼管杭と2基の集水井が施工されていたが、図-14(図-13のa-a'断面)に示すように、住宅基礎部分周辺が回転するような表層すべりが杭列間で発生し、相当数の住宅に被害が発生している。ただし、1978年時のような、基盤と盛土境界面をすべり面とした盛土土塊全体の大変形は、今回は防止された。

が不明であるため、今後の詳細な検討が必要であるが、太白区緑ヶ丘3丁目の事例は、抑止杭は、変動土塊の大変形を防ぐための対策工であり、地表面の変形、すなわち住宅への被害を完全に抑えるには最適ではないという可能性も考えられる。今後は、盛土造成地内の住宅への被害を防ぐために、変動土塊全体の大変形を防ぐことに加えて、住宅基礎部分周辺に変形を生じさせない対策工の設計、考案が必要とされていると考える。

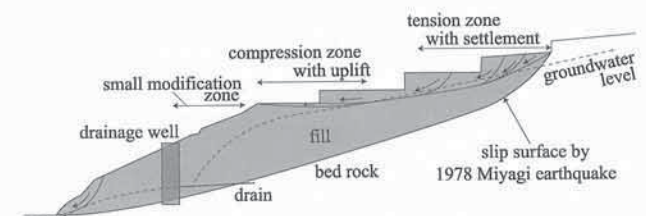
図-15 白石市緑ヶ丘1丁目の変動機構

図-15に示すように、集水井工が施工されていた白石市緑が丘1丁目においても、対策工は効果を発揮し、盛土土塊全体の大変形は発生していない。よって、1978年には、盛土底面でのすべりが発生したのに対し、今回の変動は限定的であったと言える。とくに、集水ボーリングの影響が及んでいる範囲では変形が少なく、変動域は、対策工が有効であると想定される領域の前面で停止している。集水井による集水域では変動がほぼ発生しなかったことから、本事例は地下水排除工の有効性を示している。一方で、盛土造成地全体の地下水を全面的に排除することは、メンテナンスや用地の問題等があり、容易ではない。よって、地下水排除工のみで盛土造成地の変動を抑えることは難しく、変動を抑止する工法の補助的な工法として用いることが有効であると考えられる。

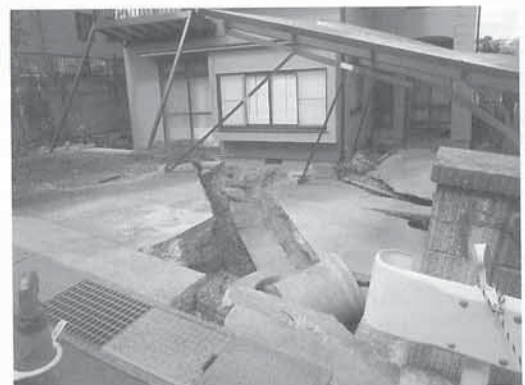
写真-9 仙台市太白区緑ヶ丘4丁目の被害状況

一方で、対策工が施工されていなかった仙台市太白区緑ヶ丘4丁目では、1978年時とほぼ同様の現象が再現されるようなかたちで、盛土底面でのすべりが発生し、写真-9に示すように、住宅に深刻な被害が発生している。

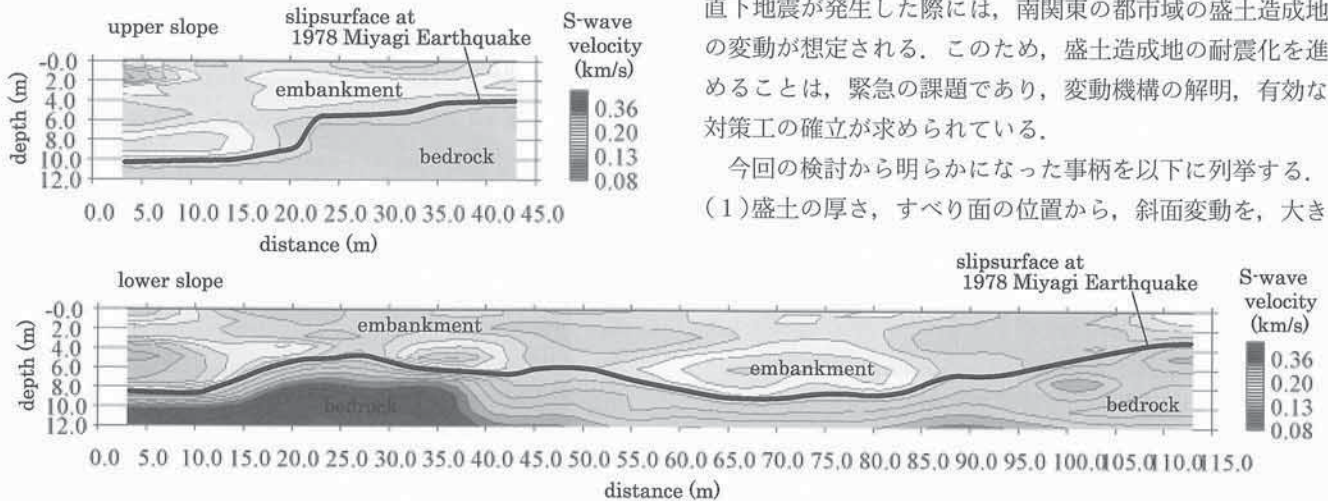
図-16 仙台市太白区緑ヶ丘1丁目のS波速度分布

一方、1978年の地震の際に変動した太白区緑ヶ丘1丁目において施工された、杭工と地下水排除工が所定の効果を発揮し、変動が発生しなかったことは、より効果的な対策工事の考案に重要な示唆を与える。図-16に太白区緑ヶ丘1丁目における、表面波探査の結果を示す。探査は、旧地形における谷の上流から下流に向けて、盛土が変動し得る方向に対して直角方向、すなわち、盛土を横断する測線で実施している。探査結果において、地表付近までS波速度の大きい領域が、盛土を分断するように地表面まで分布することがわかる。これに対して、変動が発生した太白区緑ヶ丘2丁目の盛土の探査結果(図-7)ではS波速度の小さい領域が、比較的一様に分布している。このことから、盛土土塊内の状態が、盛土の変動に大きな影響を与えている可能性が高いと考える。図-17に、緑ヶ丘1丁目下部斜面の変化の模式図を示す。太白区緑ヶ丘1丁目の谷埋め盛土は、

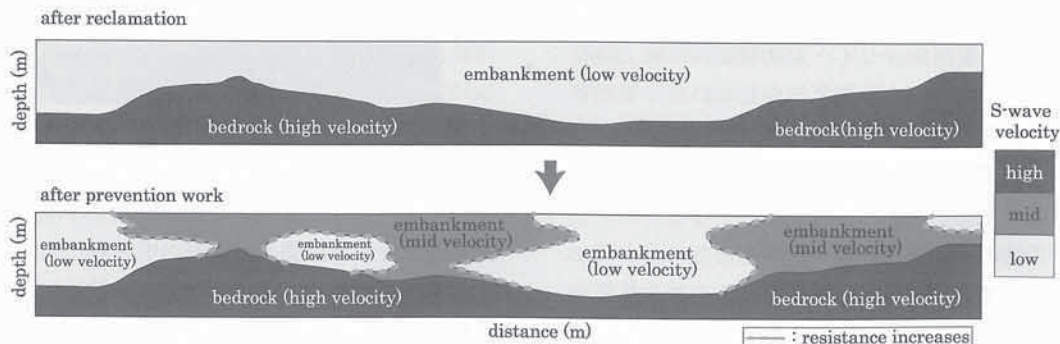
図-17 盛土土塊の側部抵抗の増加

1978年宮城県沖地震以後、対策工事(とくに地下水排除工)の結果、盛土土塊のS波速度が大きい領域、すなわち強度の大きい領域が、盛土土塊を分断するようなかたちで盛土内部に形成された。その結果、変動土塊の側部抵抗が増加し、変動が発生しなかったと考えられる。加えて、元来の地形が、比較的幅の狭いV字形の谷形状であったことも、変動しにくい盛土となった大きな要因である。このことは、今後、とくに谷埋め盛土型の盛土造成地の地震時における変動の抑制、抑止を考えるにあたって、元来の地形の及ぼす影響を考える必要があり、3次元での考察が不可欠であることを示していると考えられる。

(10)対策工事によって、変動土塊を分割するような形状を作り出し、盛土土塊の側部抵抗が発揮されるような状態や、元来の地形を利用し、盛土の変動抵抗性を向上させる状態

を作り出すことにより、盛土土塊の変動を抑えることが可能である。
