宅地地盤の安全性と性能評価  
に関するシンポジウム

# 2004 年新潟県中越地震による郊外住宅地の斜面災害

京都大学防災研究所 正会員 釜井俊孝

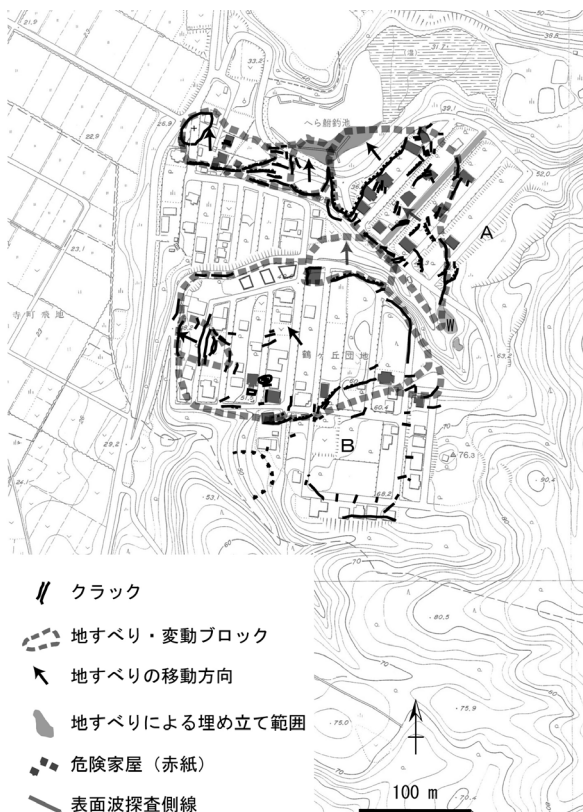
図－6 乙吉町における被害の分布

長岡市乙吉町の鶴ヶ丘団地は典型的な都市近郊のミニ開発地である。丘陵地末端の小さな谷を堰き止めてため池を建設し、上流側に谷埋め盛土（鶴が丘団地 A）を行っている。また丘陵地側も簡単に整地して住宅地（鶴が丘団地 B）とした。地震による被害は、鶴が丘団地 A、B の双方に発生した（図-6）。

この地区は、幅の広い谷の中に造成された住宅地（一部、別荘）である。谷の側壁の片盛土（ため池の南岸）とため池の上流側の谷埋め盛土が地すべり的に変動した。15 戸が危険

家屋（赤紙）の指定を受けると共に、谷埋め盛土の12戸は唯一の進入路が地すべりで破壊され、孤立した。盛土は魚沼層起源の緩い粘性土である。ため池の堰堤は、七月の台風災害で損傷していたが、応急修理によって池の水位は保たれていた。したがって、盛土内の高い地下水位が地すべりの原因となった可能性が高い。

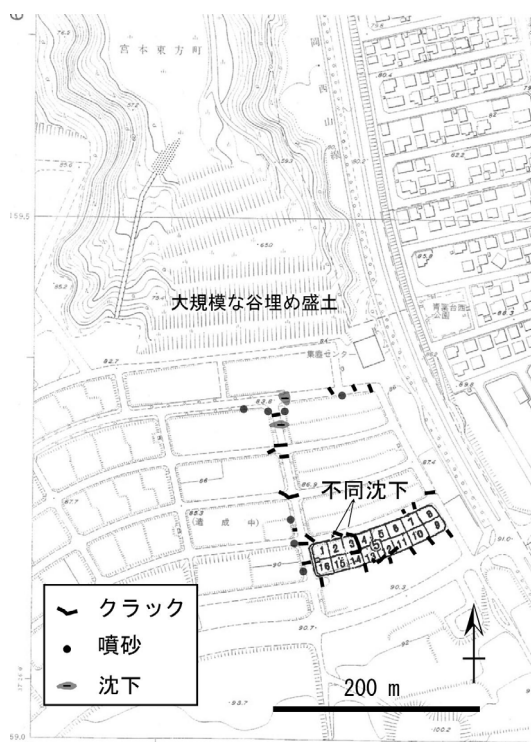
図-8 長岡ニュータウン（陽光台）における液状化被害

信濃川以西の丘陵地では、被害が急速に減少する。長峰町、上除町、関原町等の丘陵・段丘の造成地では、ほとんど被害が認められない。一方、より震源から遠い長岡ニュータウン陽光台1丁目では、2棟ほどが沈下、傾斜する被害が出た（写真-6）。さらに、周囲の道路では噴砂とクラックが認められ、クラックの分布は、150m四方に及ぶことから変動は造成地全体に広がっていると考えられる（図-8）。陽光台1丁目の中心部は、約35mに達する厚い谷埋め盛土である。沈下した住宅はほぼ谷の中央に位置していること、噴砂の跡が認められることから、被害の原因は液状化による沈下である可能性が高い。道路面上のクラックにも横ずれを示すものは見られず、地すべりの可能性は低い。同様の被害は、2003年十勝沖地震の際にも、札幌市美しが丘で発生しており、比較的深い谷埋め盛土特有の被害形態である。
