## 地震による都市域斜面災害 —2011年東北地方太平洋沖地震を例として—

村尾英彦\*・釜井俊孝\*\*・太田英将\*\*\*

*Jour. Japan Soc. Eng. Geol.*, Vol.53, No.6, pp.292-301, 2013

## Slope Disaster in Urban Residential Region by Earthquake —Take “The 2011 off the Pacific Coast of Tohoku Earthquake” as an Example—

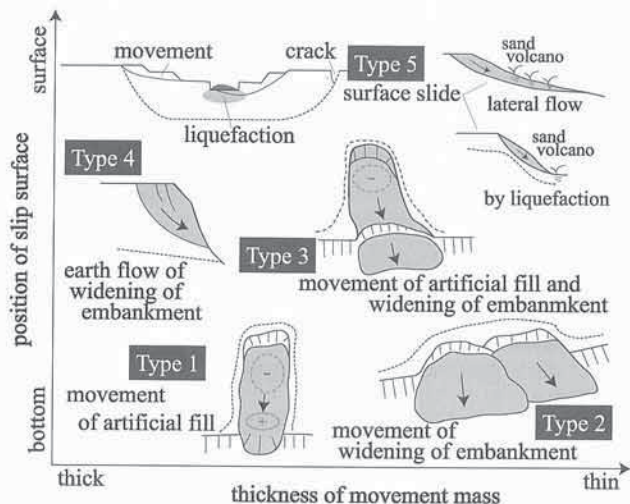
図-4 斜面変動のタイプ分類

地表における変状は、切り盛り境界における盛土側の沈下、斜面変動による亀裂、液状化による隆起・沈下等によって生じている。これらの地表変状は、切土、盛土の違い、盛土の厚さ、造成年代を反映した地形改変様式、地下水位の高低、対策工事の影響等によって出現する種類と場所が異なっていた。図-4に横軸に「盛土の厚さ」を、縦軸に「すべり面の位置」をとり、これらの地表変動を5つのタイプに分類した結果を示す。各タイプの特徴は、3.1節以降の事例説明に記す。
